Institut für Baustoffkunde und Materialprüfung
Technische Hochschule Braunschweig
Direktor : o. Prof. Dr.-Ing. habil. Th. Kristen

Untersuchungen des Einflusses von Wärmedämmschichten
auf Flachdächern über bewohnten Räumen auf den Wärme-
schutz und die Längenänderungen.

von Th. Kristen
W. Krämer
J. Gottschalk

April 1957

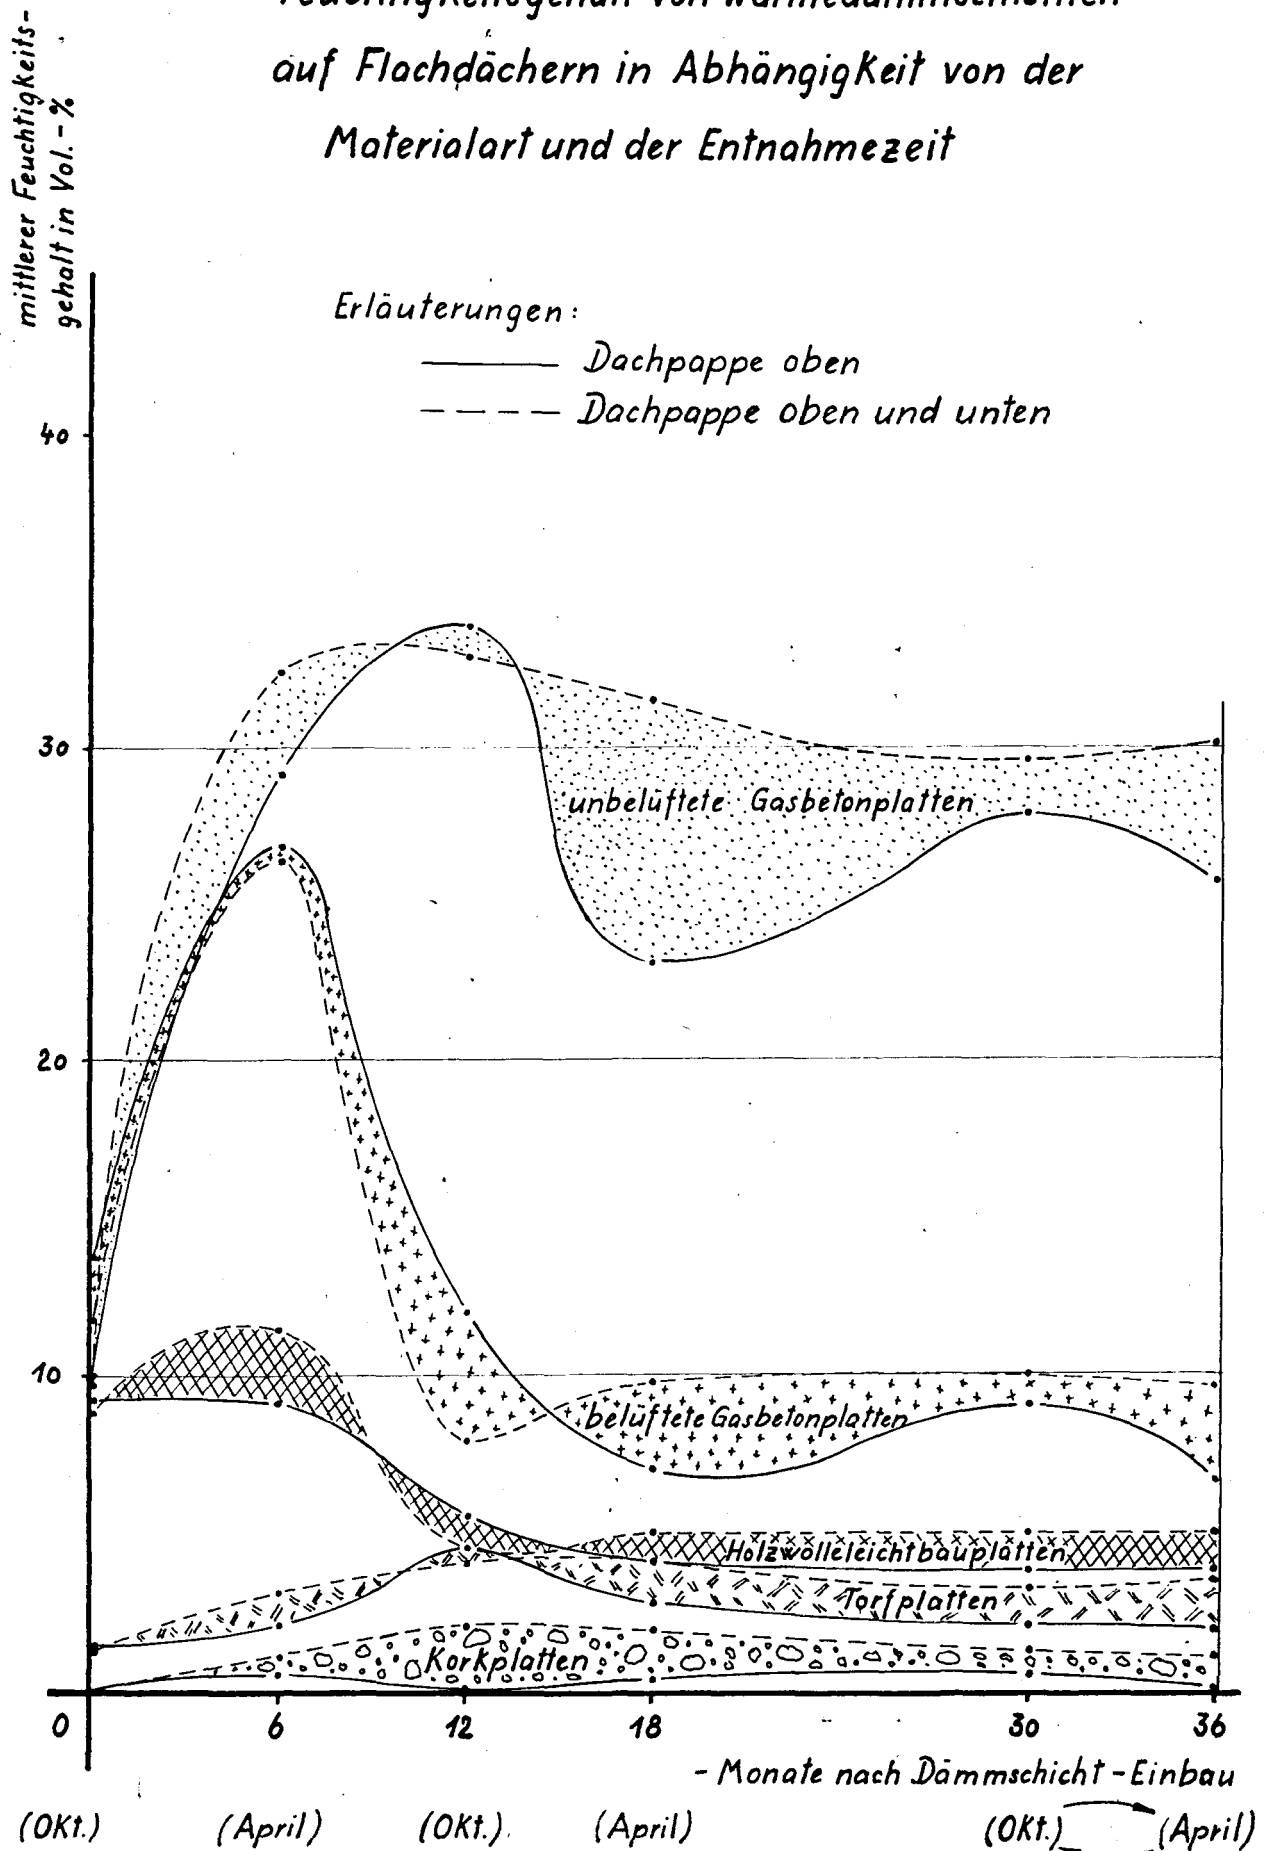
Aus Abb. 3 und Zahlentafel 3 geht hervor, daß die untersuchten Dämmmaterialien schon unmittelbar nach ihrem Einbau unterschiedliche Feuchtigkeitsgehalte aufwiesen. Während die Korkplatten völlig trocken waren, zeigten die bituminierten Torfplatten eine, wenn auch geringe, Eigenfeuchtigkeit. Die Holzwolleleichtbauplatten sowie die belüfteten und unbelüfteten Gasbetonplatten wiesen dagegen nach der Verlegung Wassergehalte zwischen 9 und 14 Vol.-% auf.

Die zweite Messung, die nach einem verhältnismäßig strengen Winter 6 Monate nach Einbau der Dämmschichten durchgeführt wurde, ergab bei allen Materialarten, verglichen mit der ersten Messung, höhere Feuchtigkeitswerte. Während die Kork-, Torf- und Holzwolleleichtbauplatten nur verhältnismäßig geringe Wassermengen aufgenommen hatten, war der Feuchtigkeitsgehalt bei den belüfteten, besonders aber bei den unbelüfteten Gasbetonplatten beachtlich angestiegen.

Feuchtigkeitsgehalt von Wärmedämmschichten auf Flachdächern in Abhängigkeit von der Materialart und der Entnahmezeit

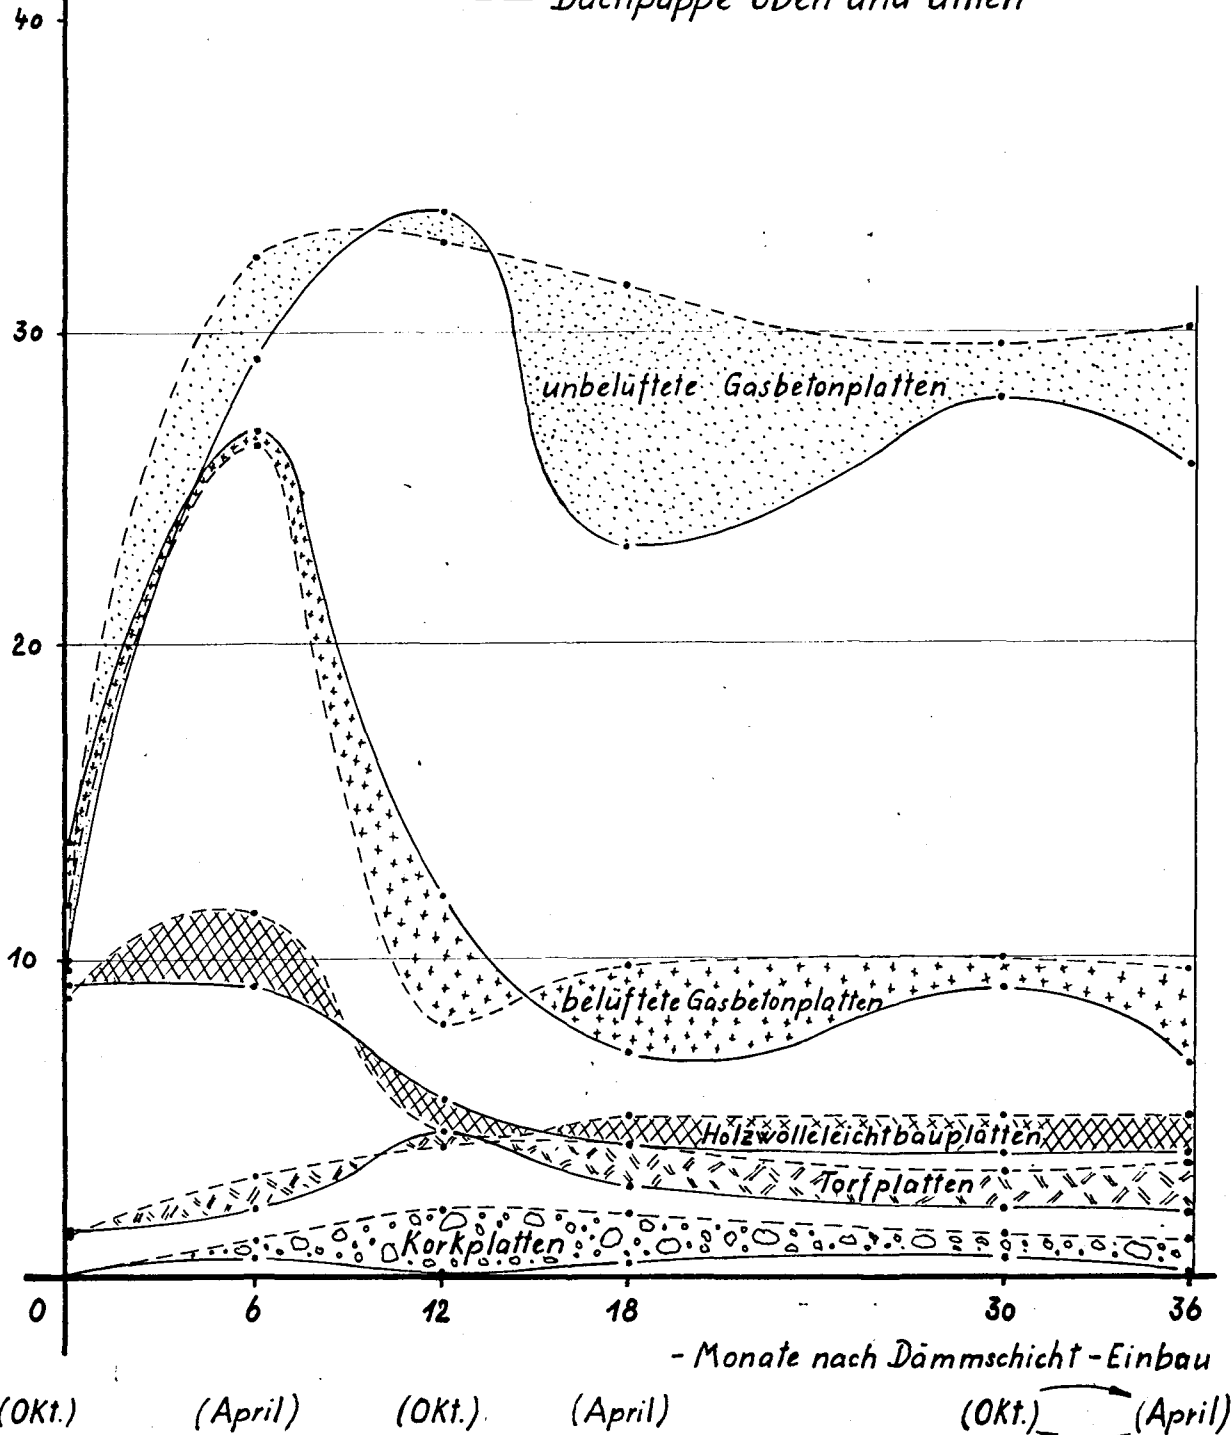
Abb. 3

Feuchtigkeitsgehalt von Wärmedämmschichten auf Flachdächern in Abhängigkeit von der Materialart und der Entnahmezeit

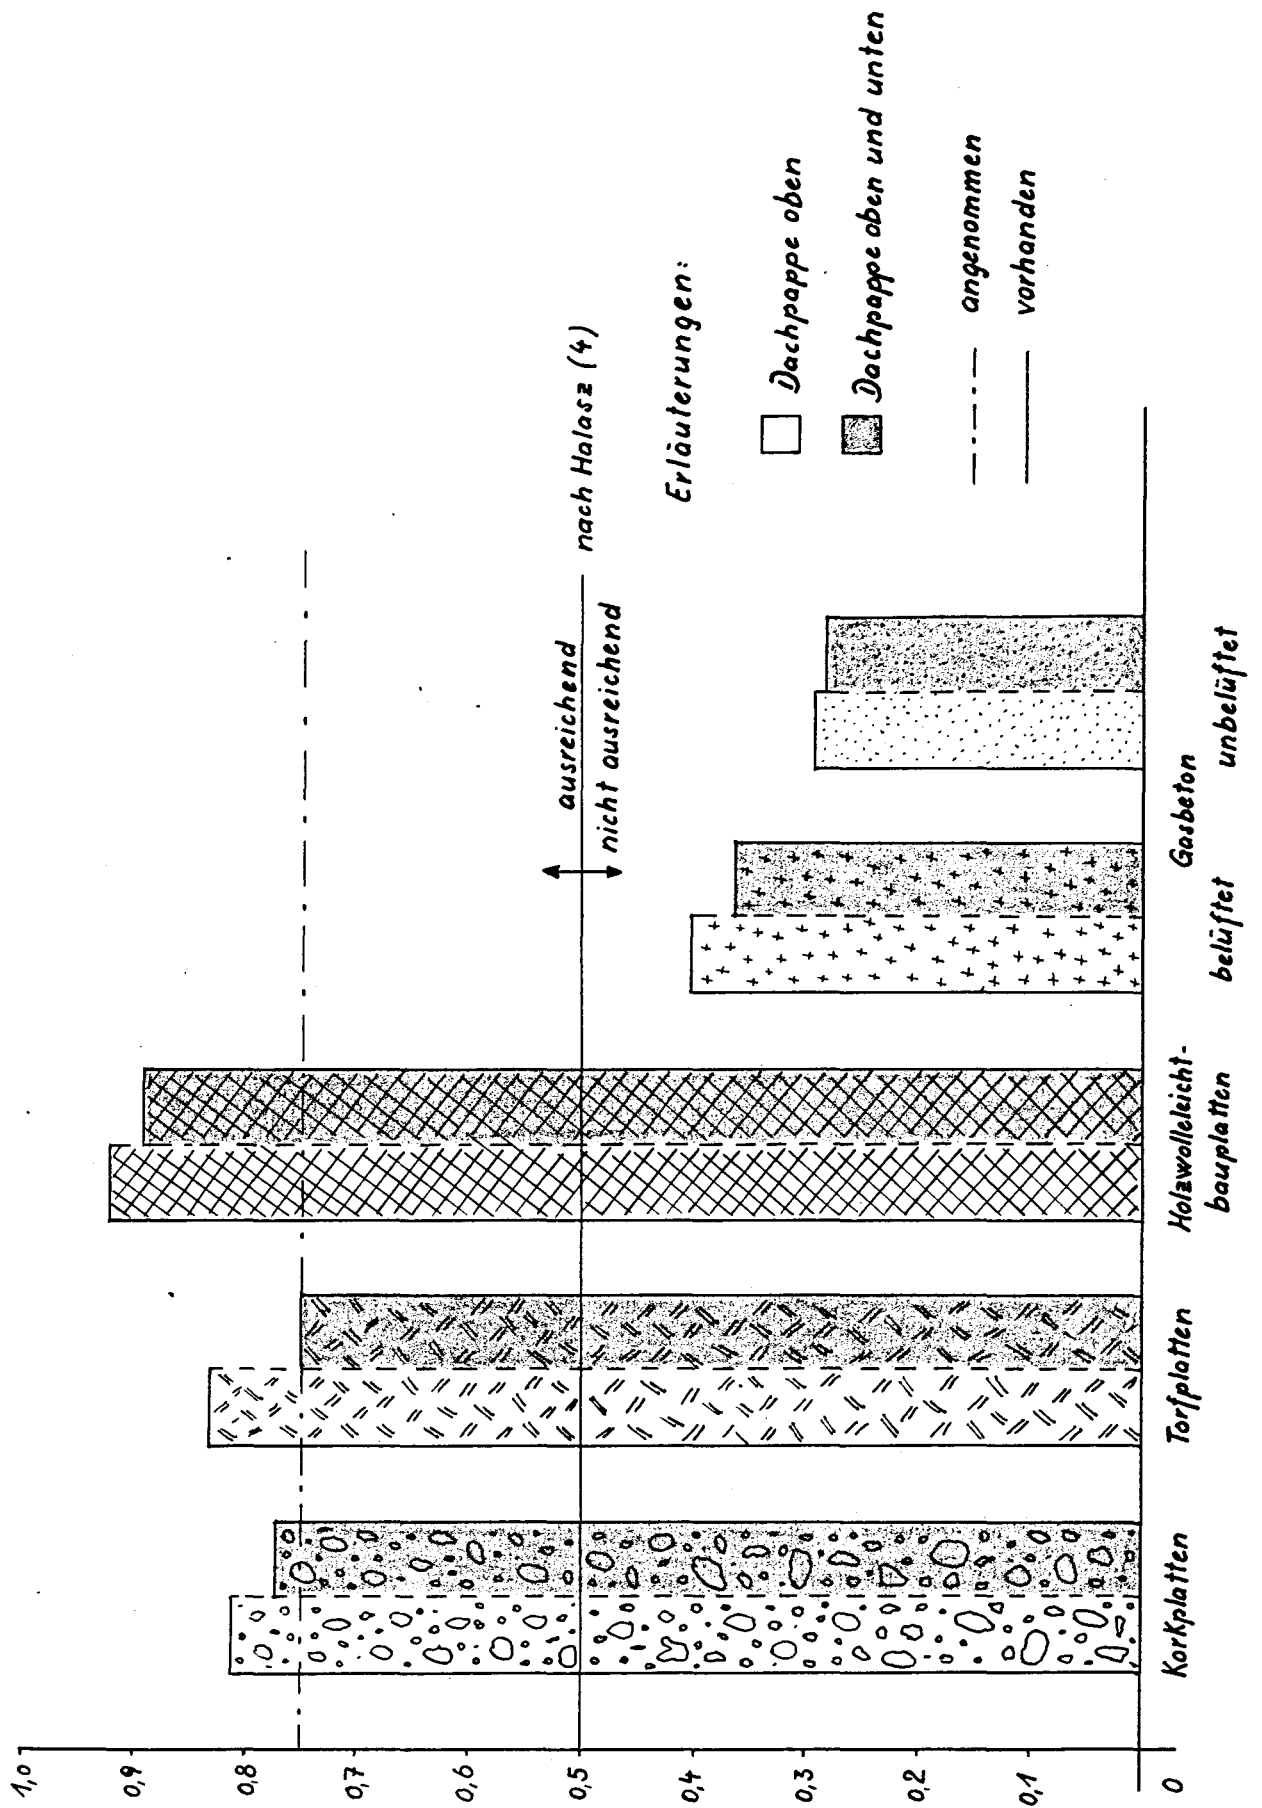
Wie aus Abb. 4 und Tafel 4 hervorgeht, haben die Kork-, Torf- und Holzwolleleichtbauplatten den für die Bemessung angenommenen Wärmedurchlaßwiderstand $1/\Lambda$ von $0,75 \text{ m}^2 \text{ h}^0 / \text{kcal}$ durchweg erreicht. Die Torf- und Korkplatten weisen etwa den gleichen Wärmedurchlaßwiderstand auf, während die Holzwolleleichtbauplatten einen größeren Wärmeschutz bieten. Sowohl die unbelüfteten als auch die belüfteten Gasbetonplatten liegen aber weit unterhalb dieser Werte. Bei den Wärmedurchlaßwiderständen aller Dämmschichten ist festzustellen, daß die Dächer mit einer "Dampfsperre" einen

Wärmedurchlaßwiderstände

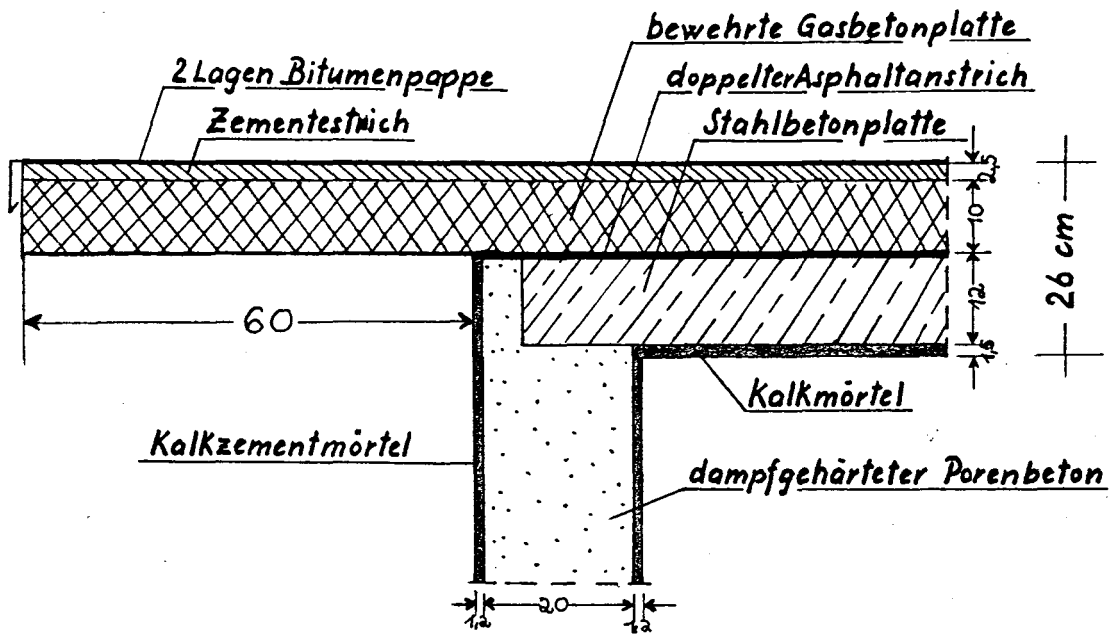
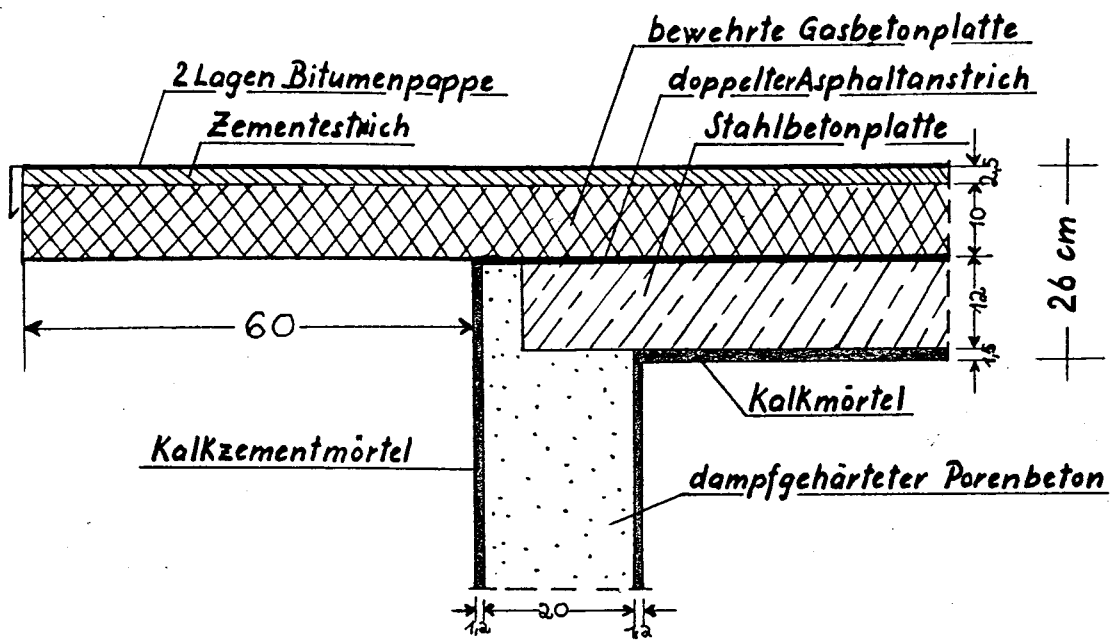
Abb. 12: Dachquerschnitt

Die Flachdächer der 12 an der Folke-Bernadotte-Straße in Lübeck gebauten 3-geschossigen Gebäude, deren Teilan-sichten aus den Abbildungen 10 und 11 zu ersehen sind, waren einheitlich ausgebildet. Die Gebäude sind etwa 30 m lang und weisen keine Dehnungsfugen auf. Die unterseitig mit Kalkmörtel verputzten Rohdecken waren 12 cm dicke Stahlbetonplatten aus Ziegelsplittbeton. Die Oberseiten der Decken hatten einen doppelten Asphaltanstrich erhalten, auf dem 10 cm dicke bewehrte Platten aus dampfgehärtetem Porenbeton, 2,5 cm dicker Zementestrich und 2 Lagen bituminierte Dachpappe aufgebracht waren. (s. Abb. 12)

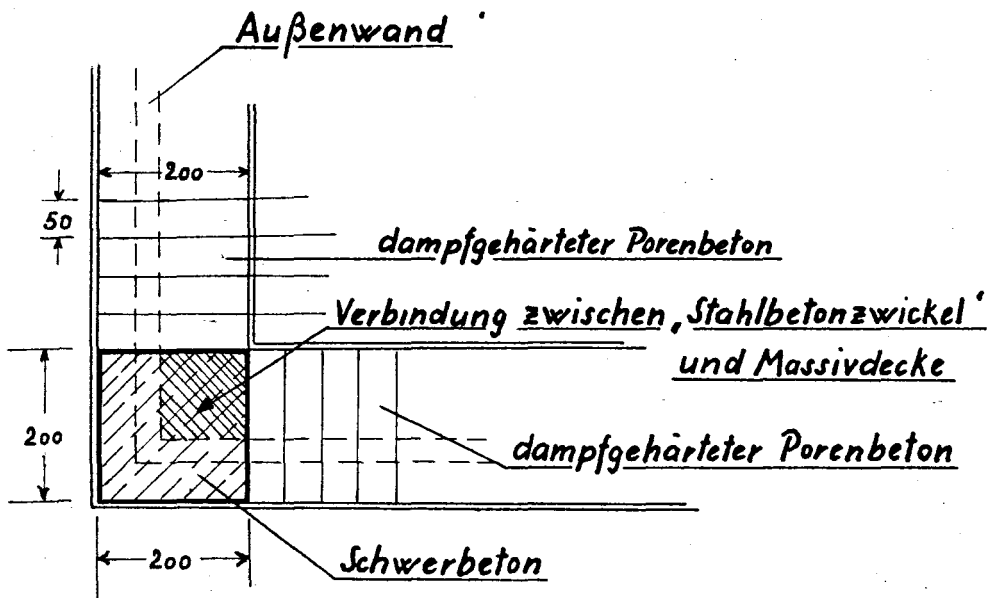
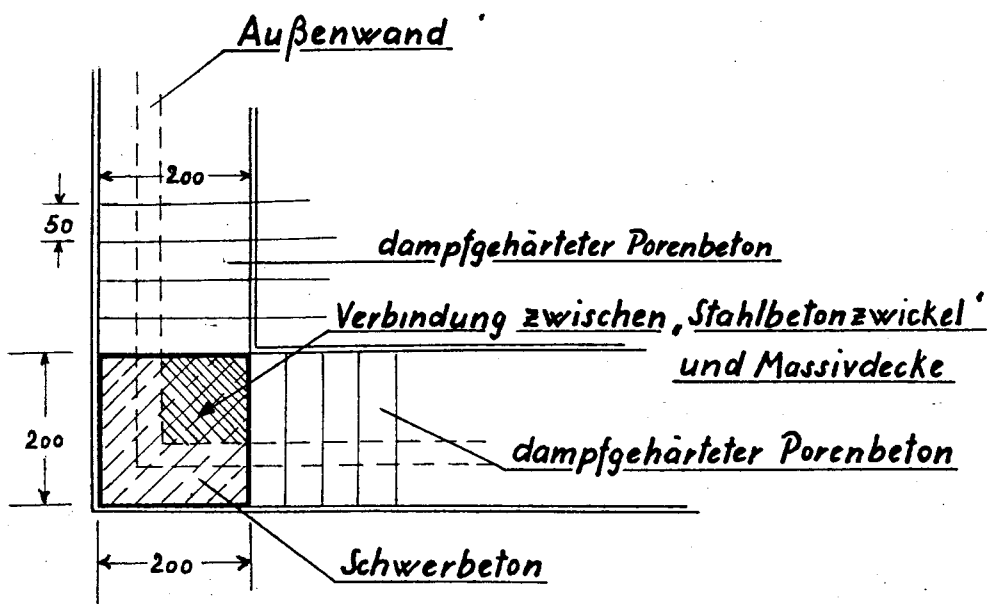
Abb. 13. Eckausbildung der überkragenden Dachplatte

der Außenwand und den Dämmschichten aufgetretenen waagerechten Risse sind wahrscheinlich durch das Schwinden der Gasbetonplatten verursacht worden. Während die auf der Dachdecke liegenden Teile nicht austrocknen konnten, wurde den überkragenden Teilen der Gasbetonplatte die Feuchtigkeit entzogen. Infolgedessen sind an den Gebäudeecken, wo sich die Stahlbetonzwickel befinden, auf einer Länge von 2 m (jeweils von Gebäudeecke aus gerechnet) keine Schäden entstanden.

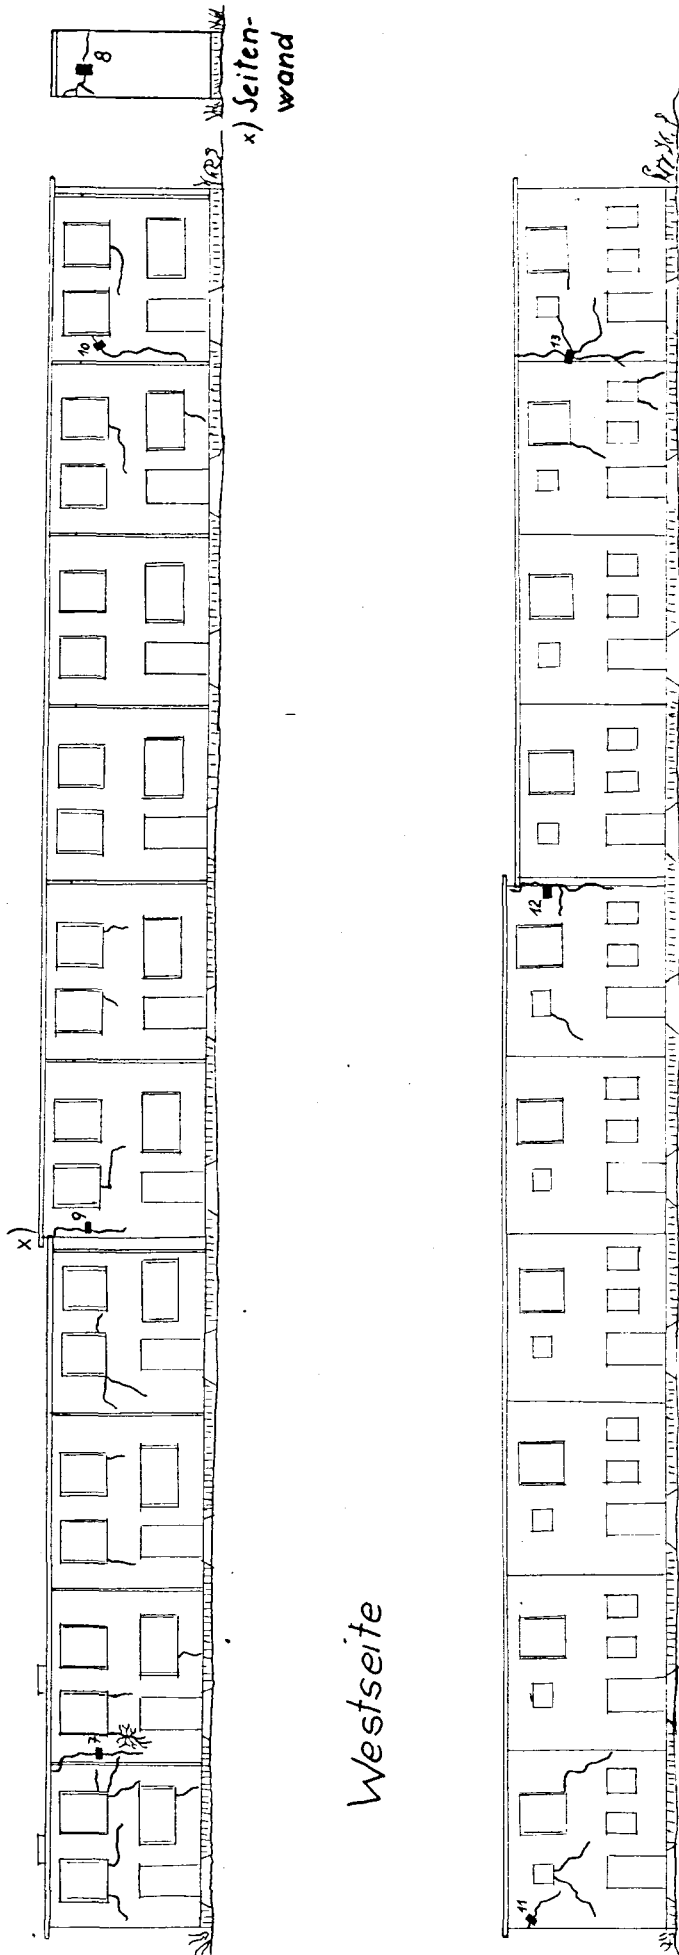
Abb. 7

Gebäude F mit den Meßstellen 7-13
und den Rißbildern

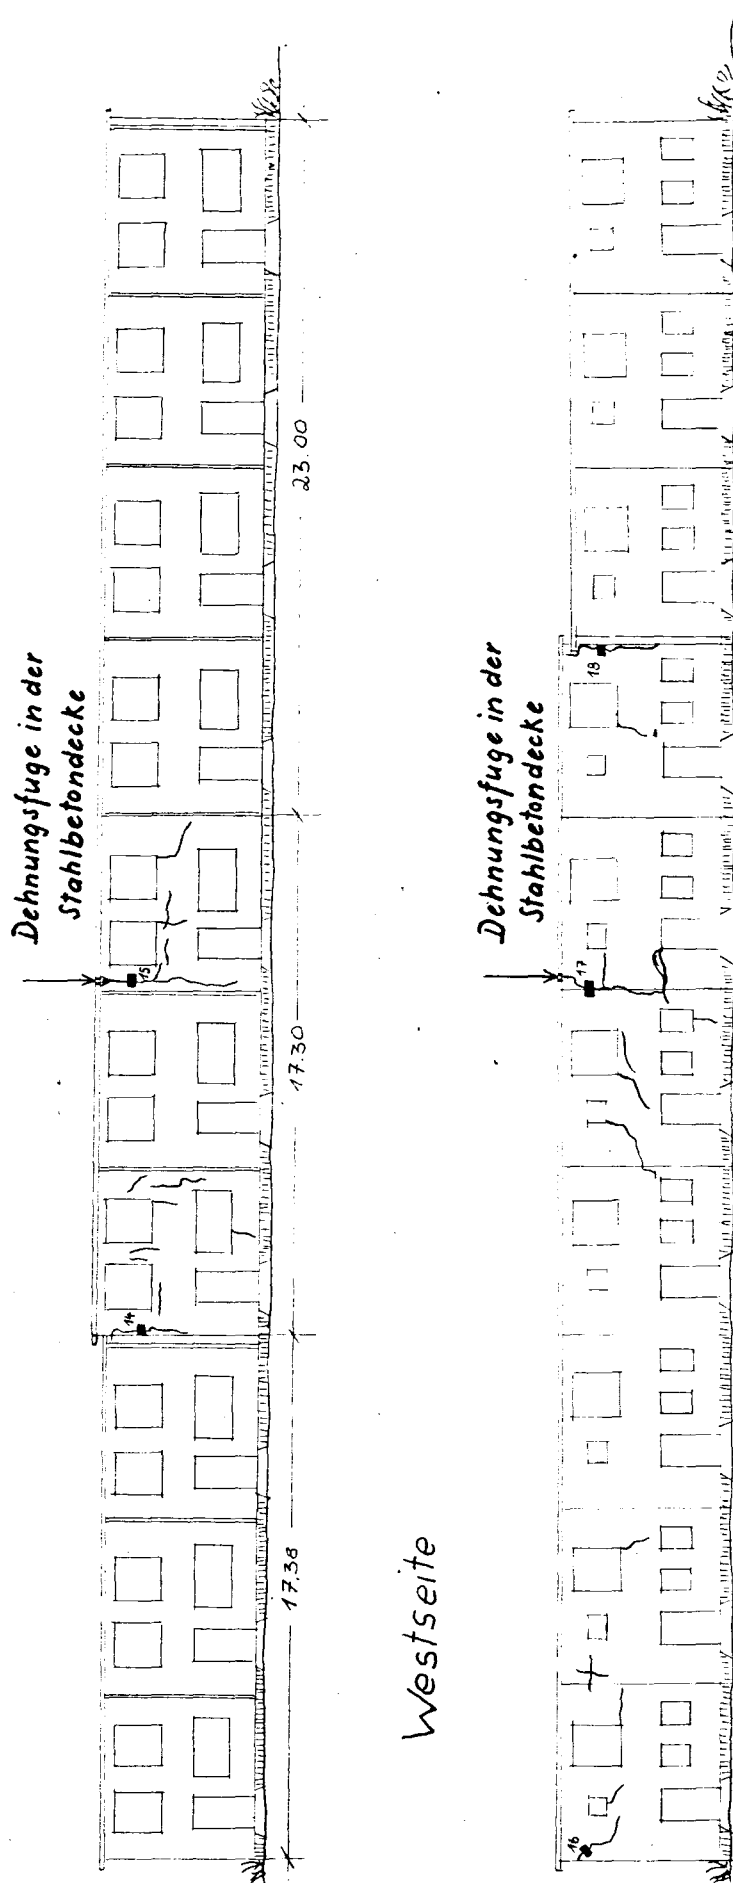
Abb. 8

Gebäude G mit den Meßstellen 14-18
und den Rißbildern

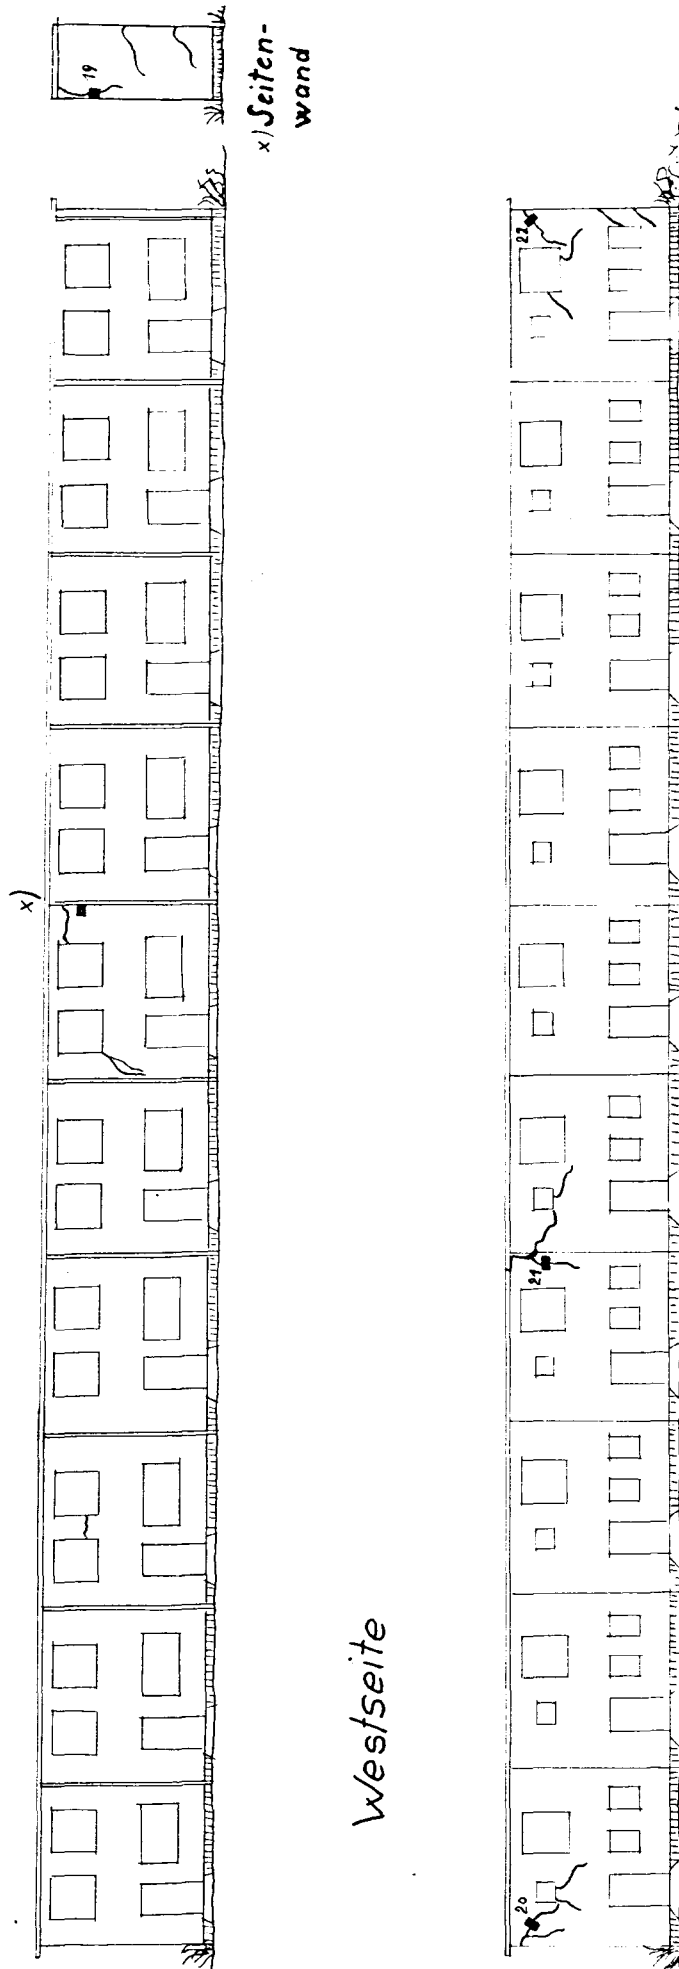
Abb. 9

Gebäude H mit den Meßstellen 19-22
und den Rißbildern

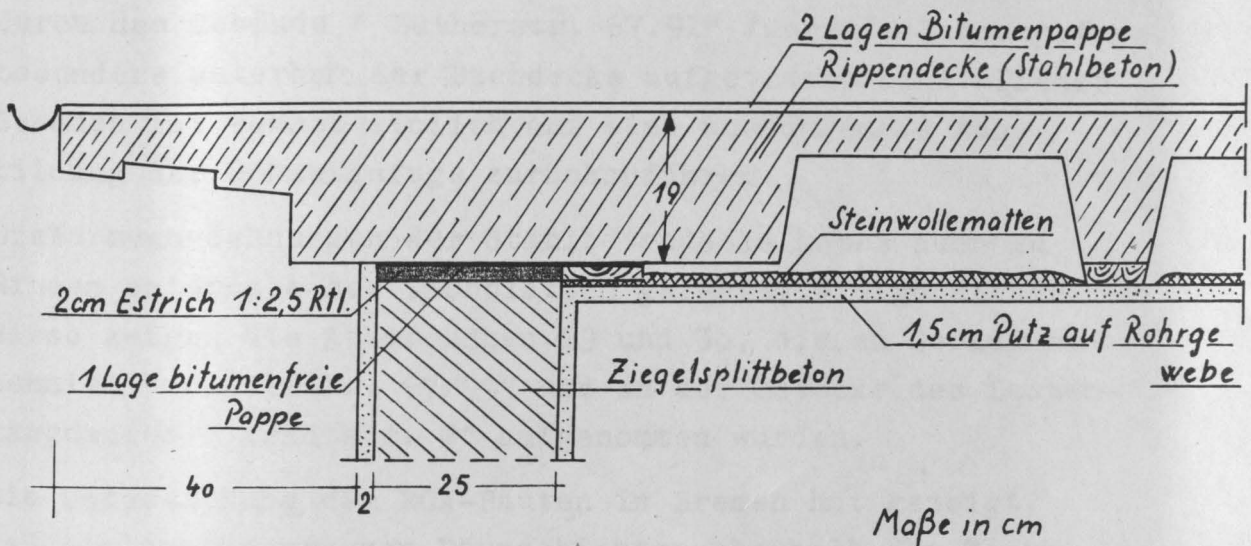
Abb. 23 Dachquerschnitt

Die Flachdächer der 18 dreigeschossigen Einfamilien-Reihenhäuser sowie der 3 viergeschossigen Laubenganghäuser der ECA-Siedlung in Bremen-West (s. Abb. 24) sind einheitlich ausgebildet. Die Länge der Gebäude beträgt ca. 30 - 40 m . Dämmschichten sind auf den Flachdächern nicht angeordnet, Dehnungsfugen, die durch das gesamte Gebäude hindurchgehen, sind teilweise vorhanden. Die Rohdecken sind Stahlbetonrippendecken aus Ziegelsplittbeton, unterseitig sind Steinwollematten an 2,5 cm dicken Latten befestigt. Unter den Matten sind Rohrgewebe als Träger für 1,5 cm dicken Kalkmörtelputz angebracht. Die Dachhaut besteht aus 2 Lagen Bitumenpappe. (vergl. Abb. 23)

Durch das Fehlen der Wärmedämmschichten oberhalb der Stahlbetonrippendecken ist der Beton erheblichen Temperaturschwankungen unterworfen. Das dadurch eingetretene Verschieben hatte erhebliche Rißbildungen an den Außenwänden unterhalb der Dachdecken zur Folge. Der z.B. am Gebäude " Luther-Str. 67 - 91" Abschn. 67/69 unter 45° entstandene deutlich erkennbare Schubriß hat sich im Laufe des Jahres (s. Abb. 26) erheblich erweitert.
